**IMMENREUTH, BG Steinäcker**  
Kanal + Strasse, Übersichtslageplan

Immenreuth, BG Steinäcker, Kanal + Strasse  
Lageplan M = 1 : 1000  
Ortstermin 02.07.2014

IMMENREUTH, BG Steinäcker  
Kanal- und Straßenbau  
Fotodokumentation

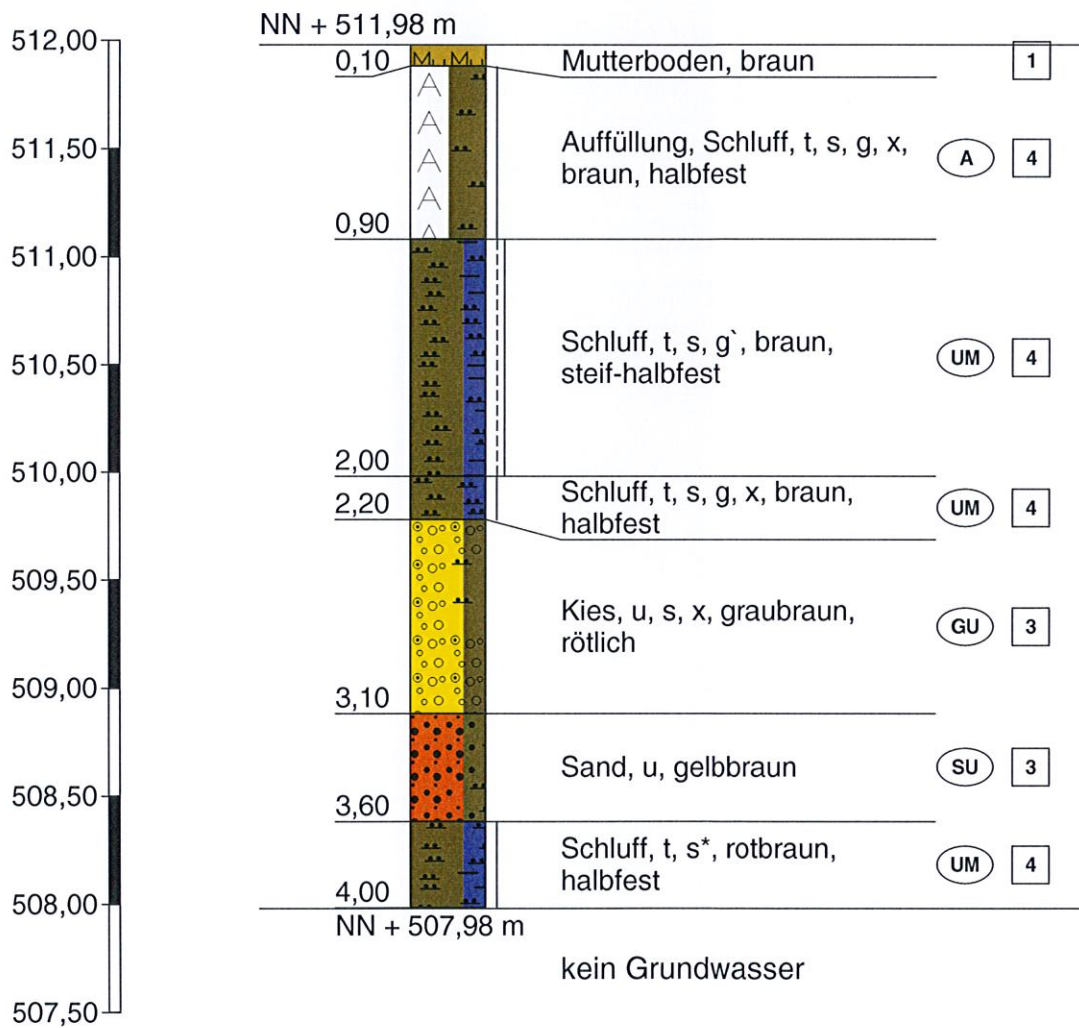
## BS 1

**Höhenmaßstab 1:35**

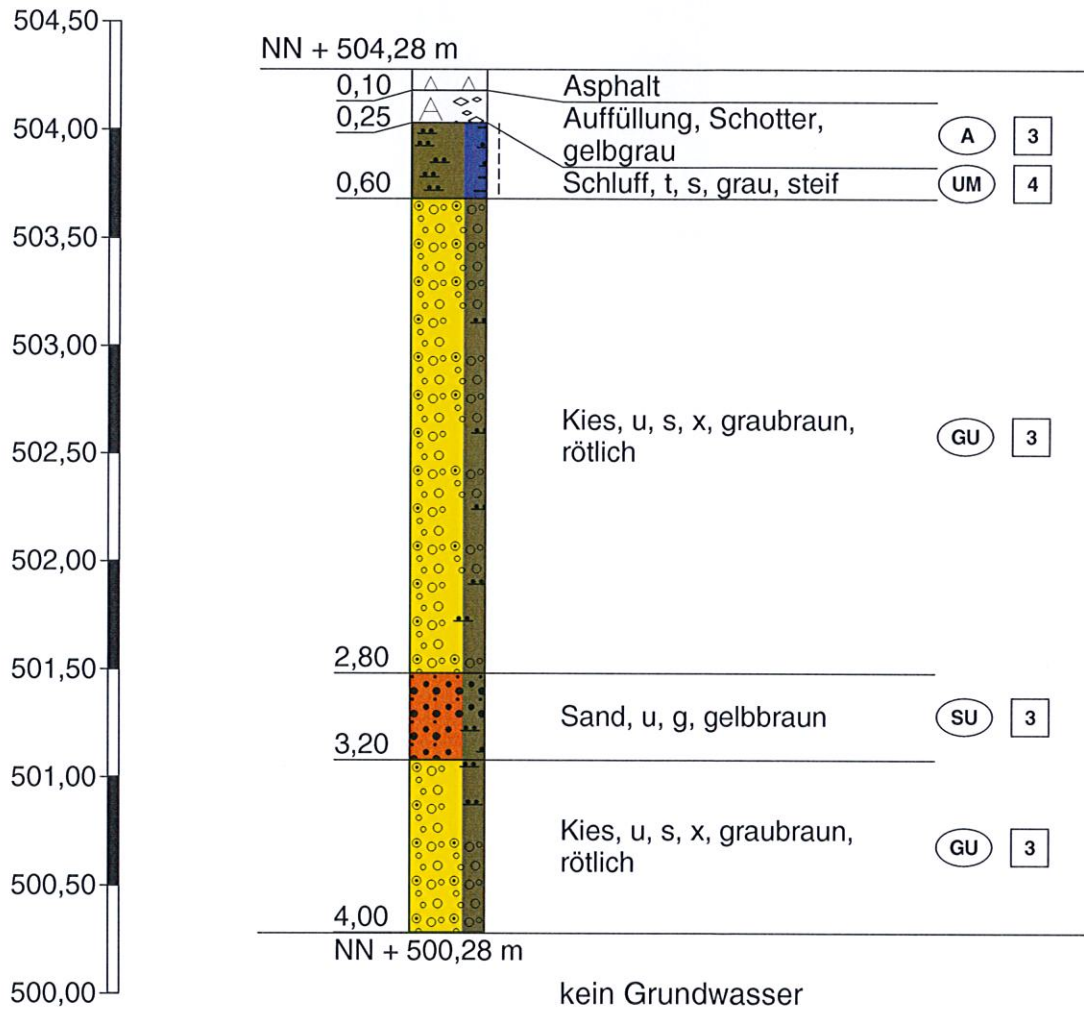
## BS 5

**Höhenmaßstab 1:35**

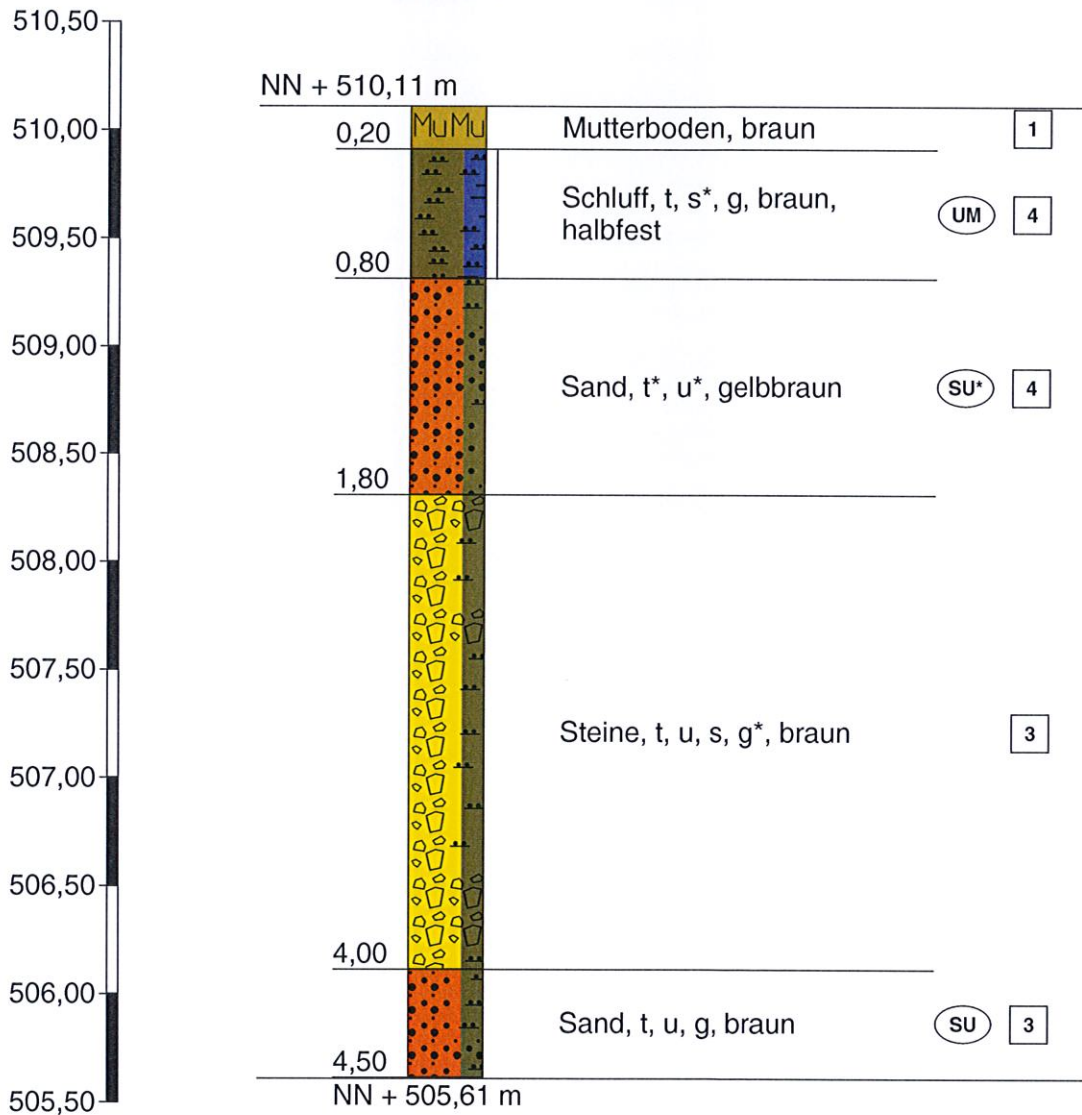
## Sch 1

kein Grundwasser

**Höhenmaßstab 1:35**
